# リークエイドの開発経緯

# UV硬化型シール材

# リークエイド

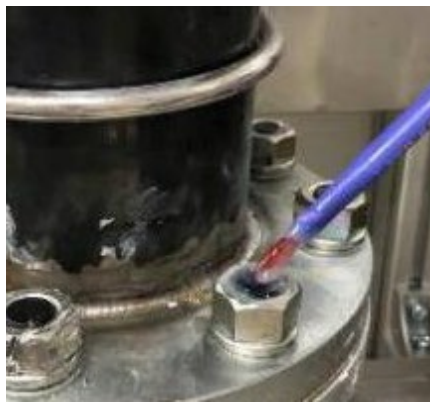
シーラ材塗布

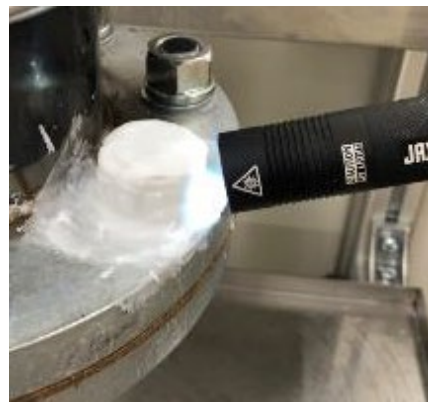
UV照射・硬化

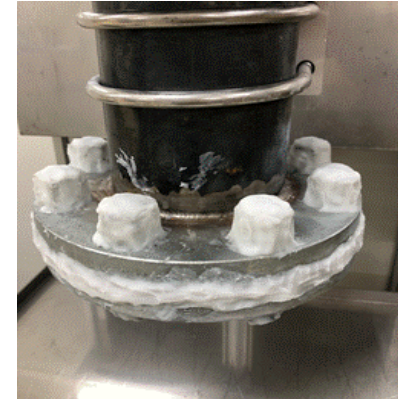
重ね塗り、硬化
